平成31年度(令和元年度)
「コンクリート品質確保研修」

試行現場での取り組み (発注者)

群馬県 渋川土木事務所
石田 文昭

金井南牧跨道橋下部工事

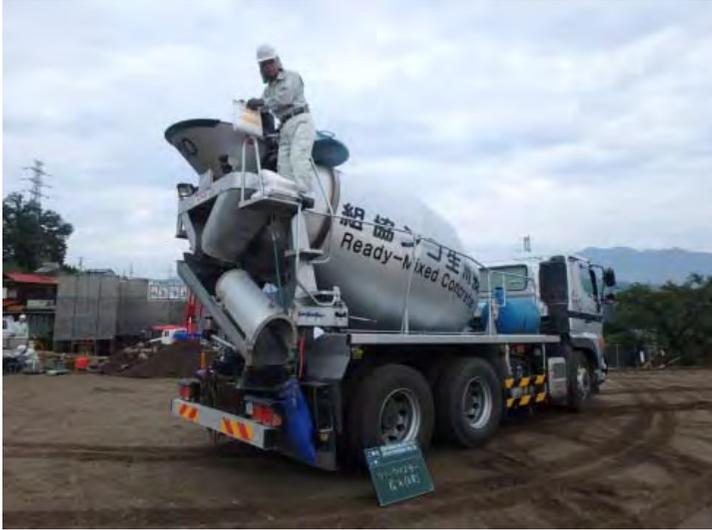
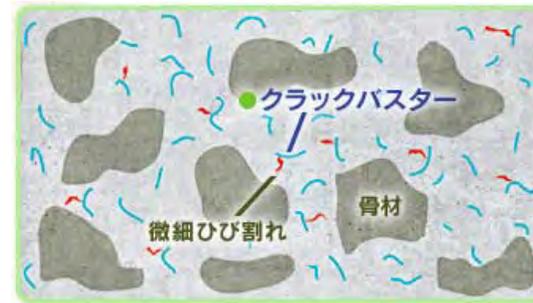
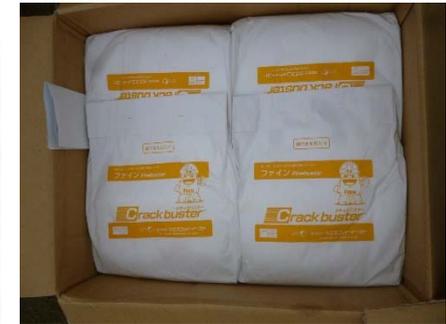
① クラックバスターの使用

ポリプロピレン繊維がコンクリートのひび割れに抵抗し、乾燥収縮等によるコンクリートひび割れを抑制する。

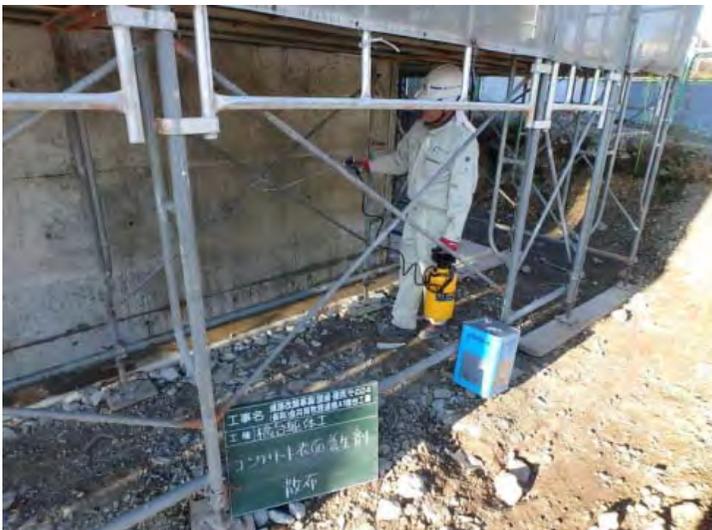
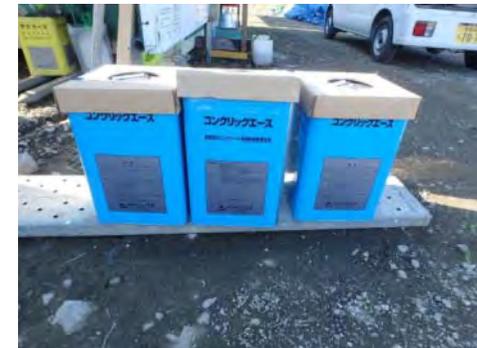
② コンクリクエースの使用

脱型直後のコンクリートに塗布することにより、コンクリート表面に浸透し、水分の蒸発を抑制するとともに、空隙中の自由水の表面張力を下げ、乾燥収縮を低減する。

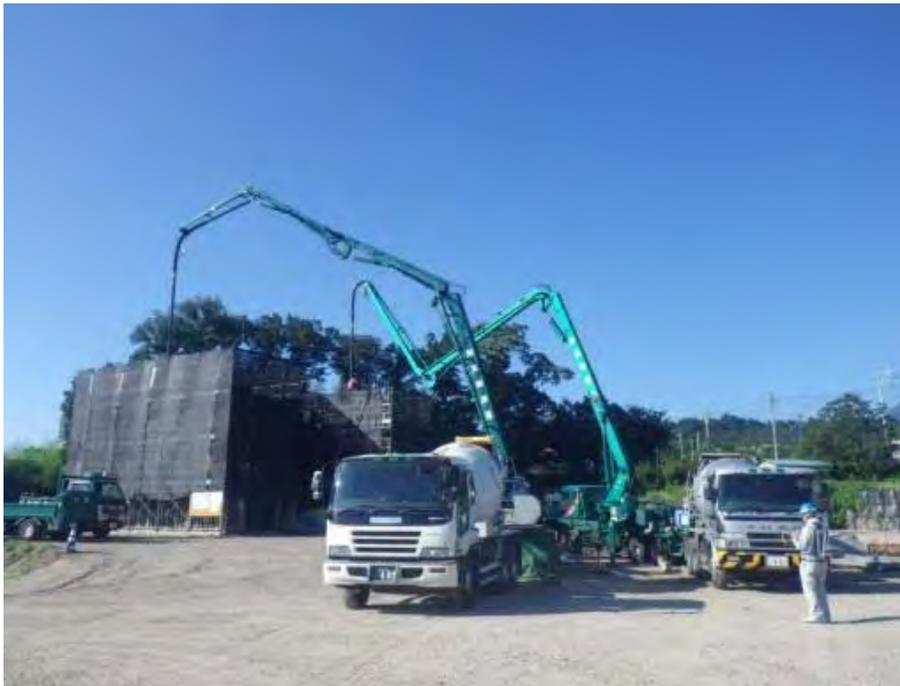
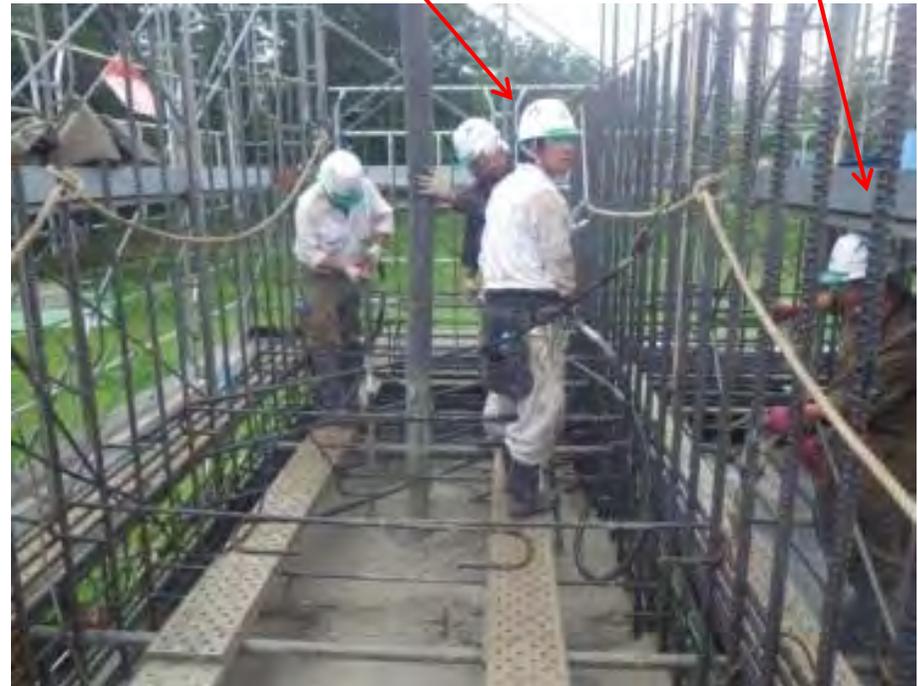
打ち重ね時間の短縮

- ①ポンプ車を2台使用
- ②打設人員の増員

・締固め確認
・全体指揮

・ノロ漏れ確認
・型枠バイブ

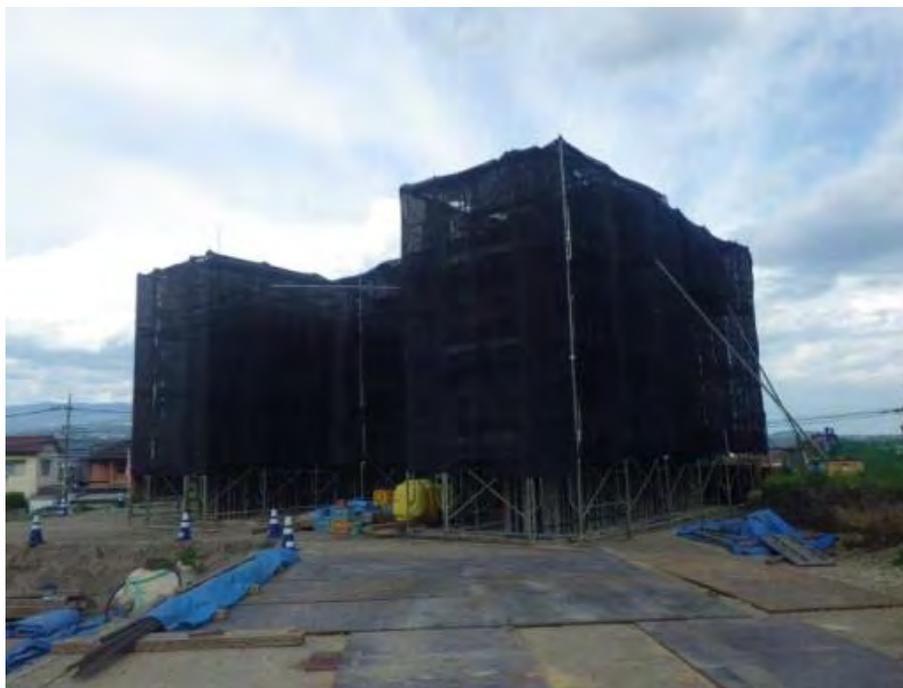
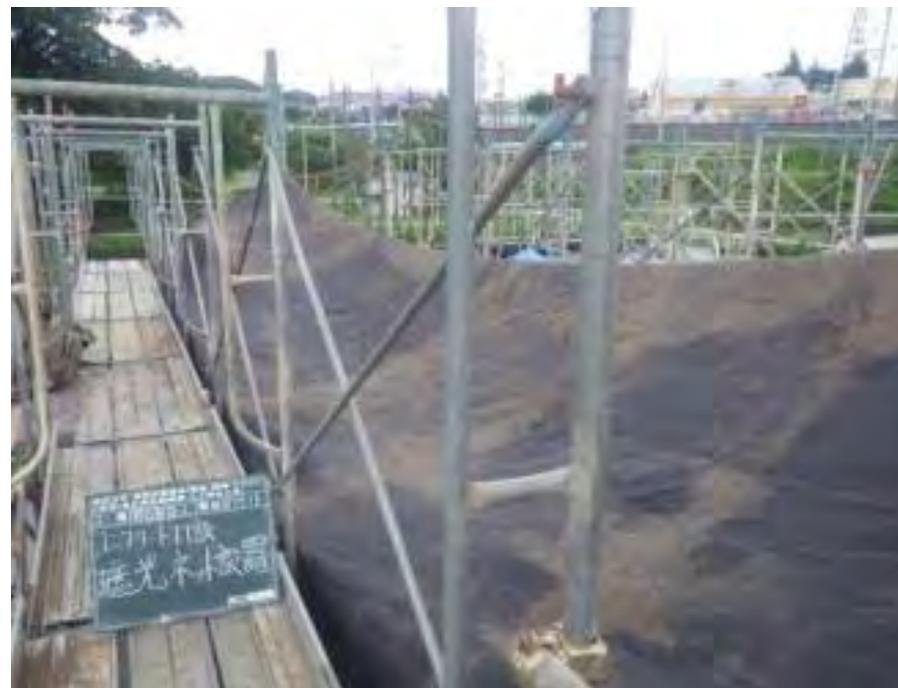
暑中コンクリート対策

- ・日除けネット設置
- ・1ヶ月以上の養生

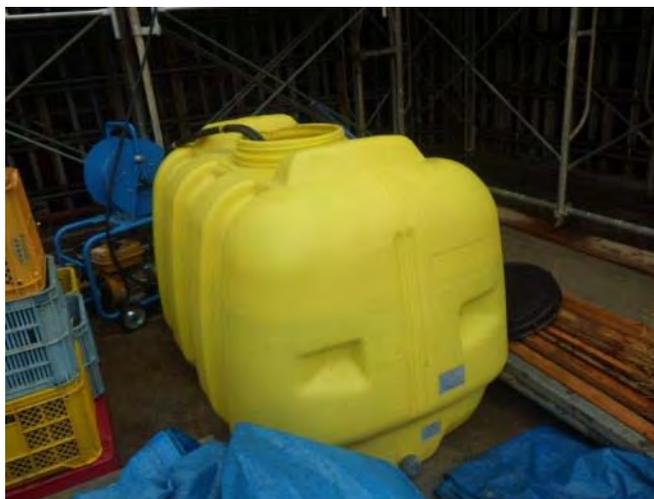
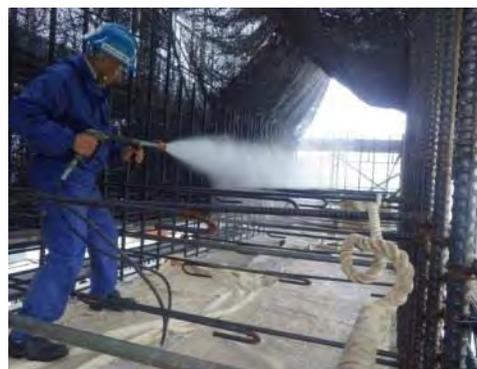
養生水は常温水を使用

養生水は1日現場に置いたものを使用し、コンクリート表面の急激な温度変化を防止した。

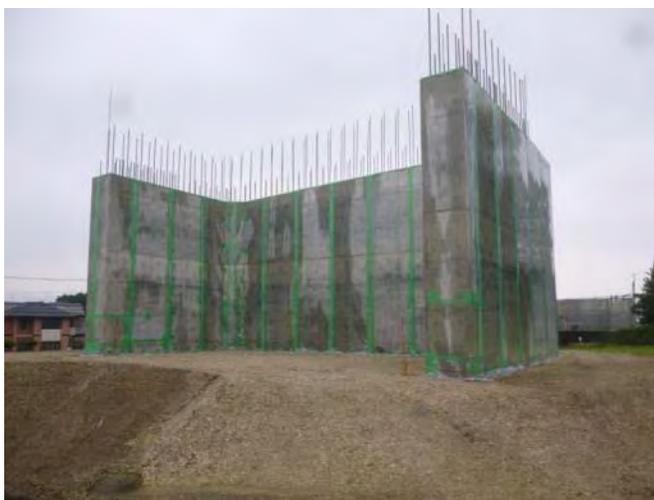
脱枠後のシート養生

脱枠後、前面に農業用ビニールシートで躯体を覆い、乾燥収縮を防止した。

※ビニール被覆は検査員の了解を得て検査時も存置。上部工施工時に撤去した。

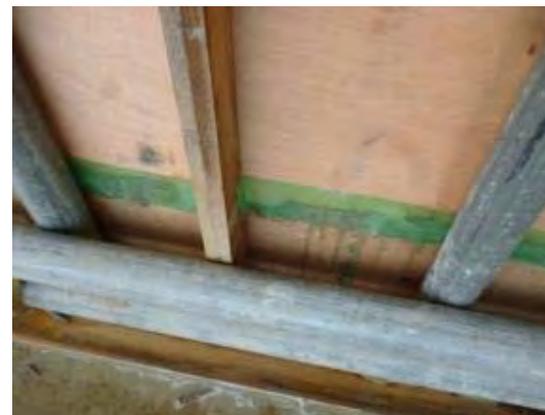
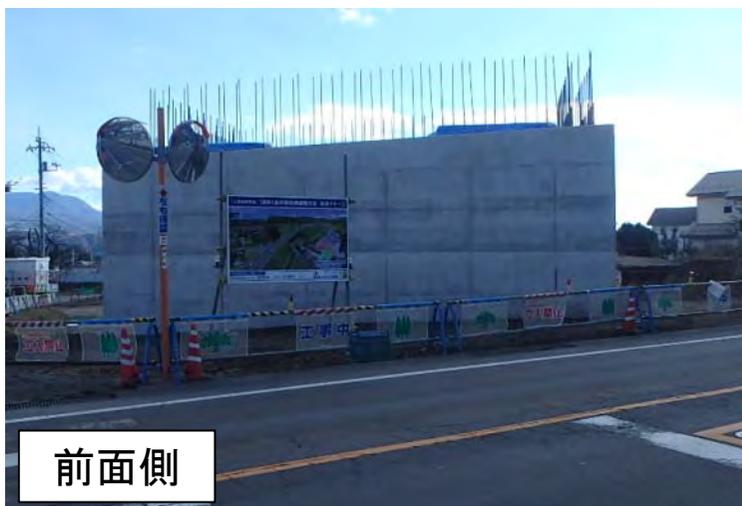
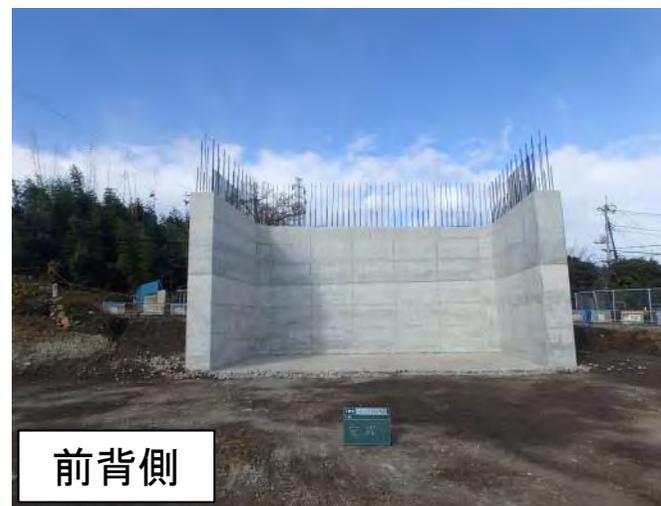
【A1橋台】

- 型枠の継目からノロ漏れを確認したが、豆板のような品質に影響があるような脆弱部ではなかった。

- 打継線や打ち重ね線はA2橋台と比べてはっきり確認できる。
- 現時点で躯体にひび割れは確認できない。
- 散水試験及び透気試験では良好な結果を得た。

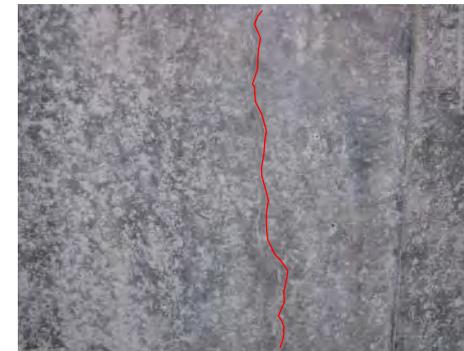
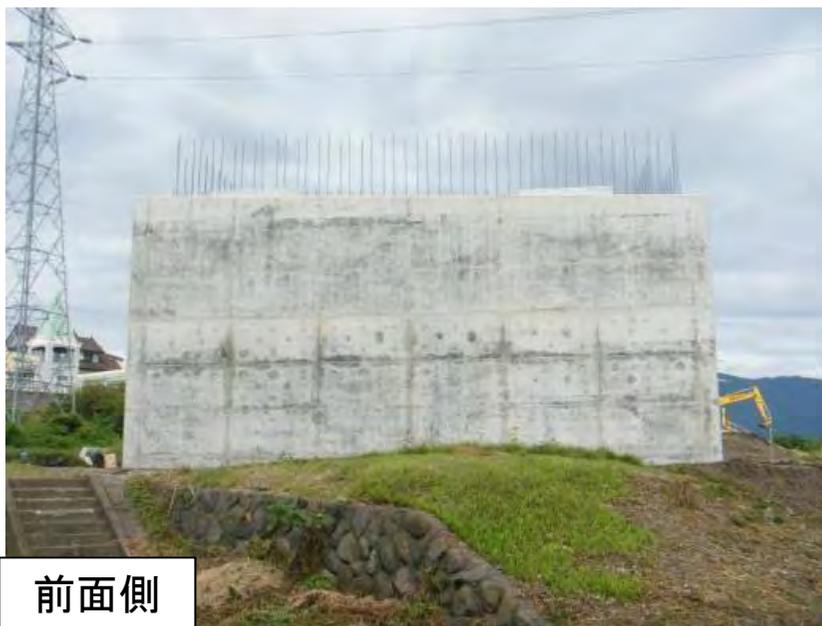
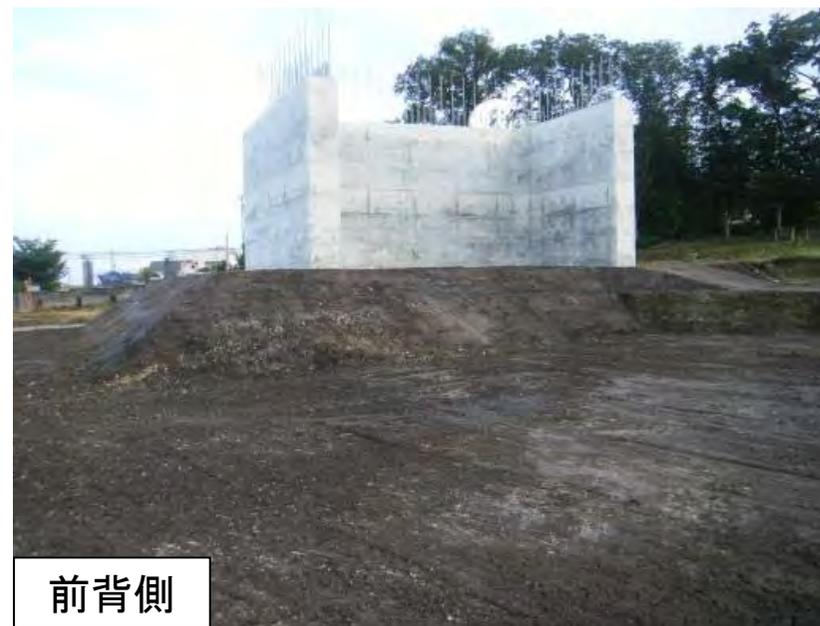
【A2橋台】

- 型枠の継目からノロ漏れは確認されなかった。
- 表面の黒ずみを確認（型枠を長期間存置したため？）。
- 0.2mm程度のクラックが3本発生。
- 散水試験及び透気試験では良好な結果を得た。

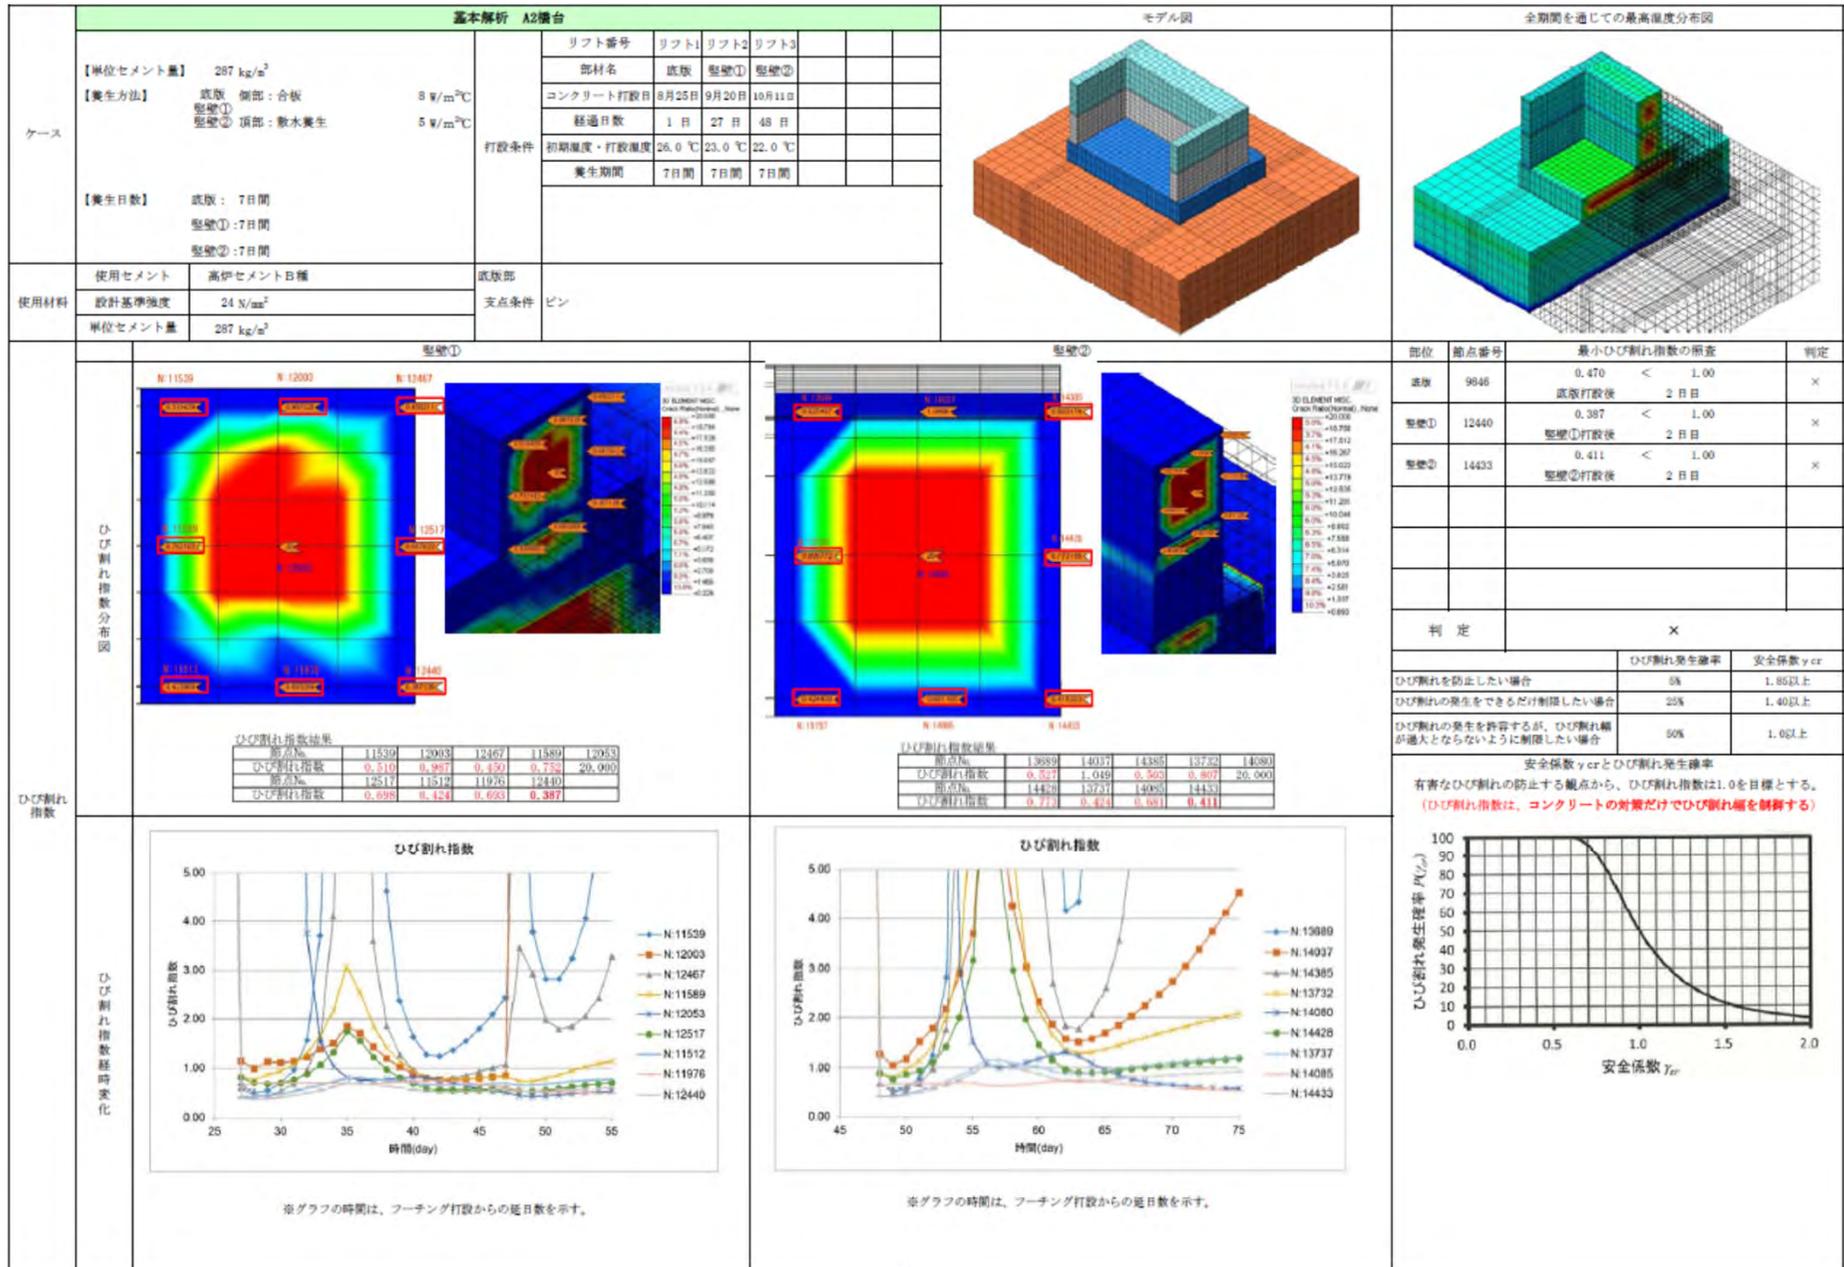
【番外編】 温度応力解析の実施

- 下端が拘束された壁を有する構造物である
: マスコンクリート
- コンクリート打設が夏期となる: 暑中コンクリート
- 直近の試行現場で施工した橋台(知事表彰候補)に半年以内にクラックが発生

A1橋台： **0.387** (豎壁基部前面側)、**0.423** (豎壁基部背面側)

A2橋台： **0.322** (豎壁基部前面側)、**0.352** (豎壁基部背面側)

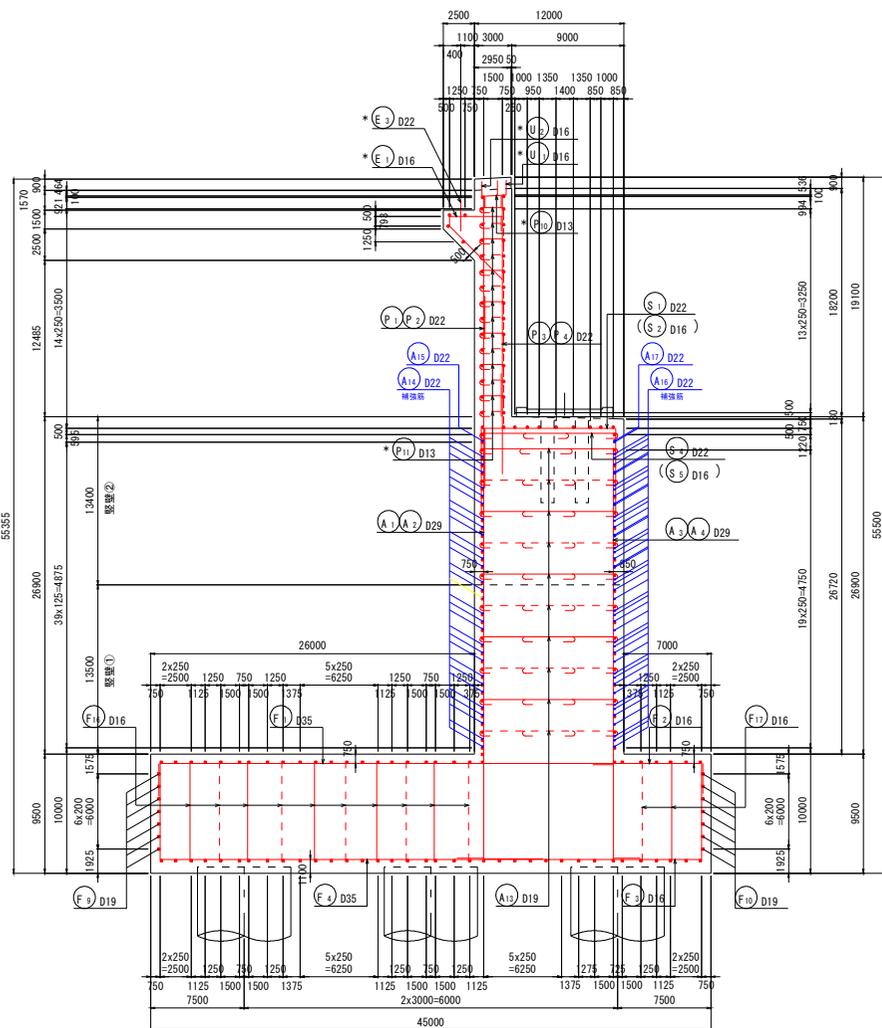
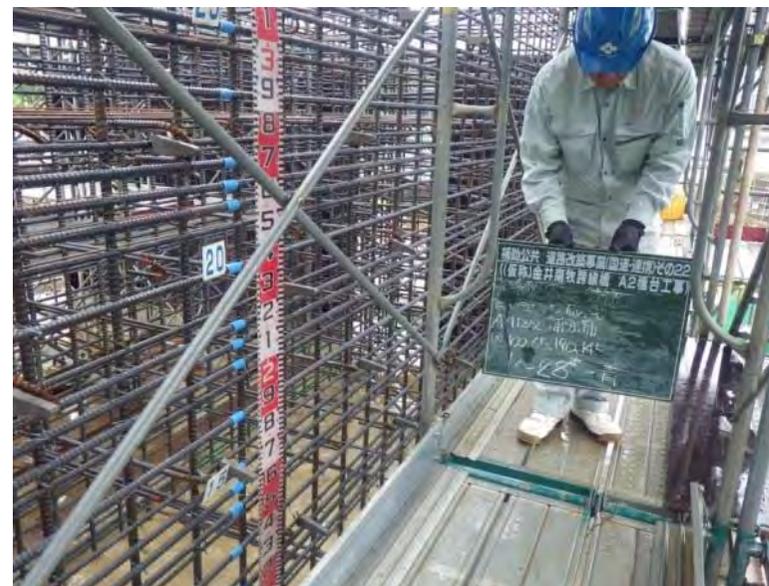
縦壁に補強鉄筋(D22)を125ピッチに配置

【鉄筋比】

A1 : 0.141% → 0.363%

A2 : 0.082% → 0.344%

補強鉄筋を追加し、鉄筋比を上げることでひび割れ幅を抑制することとした。

よって、補強鉄筋により鉄筋比を上げて『許容ひび割れ幅以内に納める』対策を行う。
